القاهرة التاريخية
Historic Cairo

القاهرة التاريخية
HISTORIC CAIRO

خان الزراكشة

التجديد المعاصر وأعمال الحفاظ والترميم

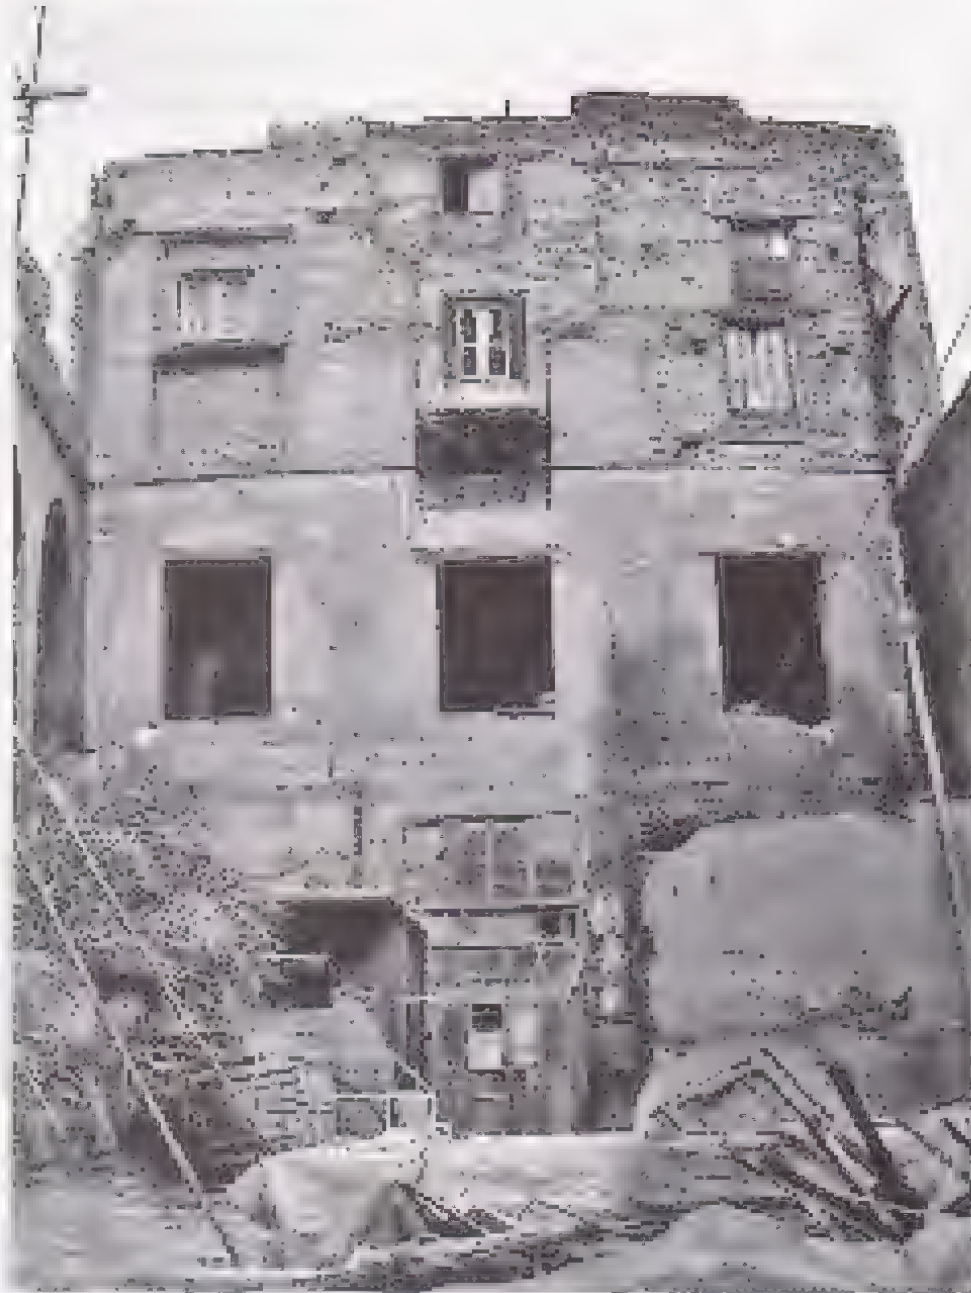
الجان من الداخل ويبدو على الصورة آثار الدمار الذي لحق به

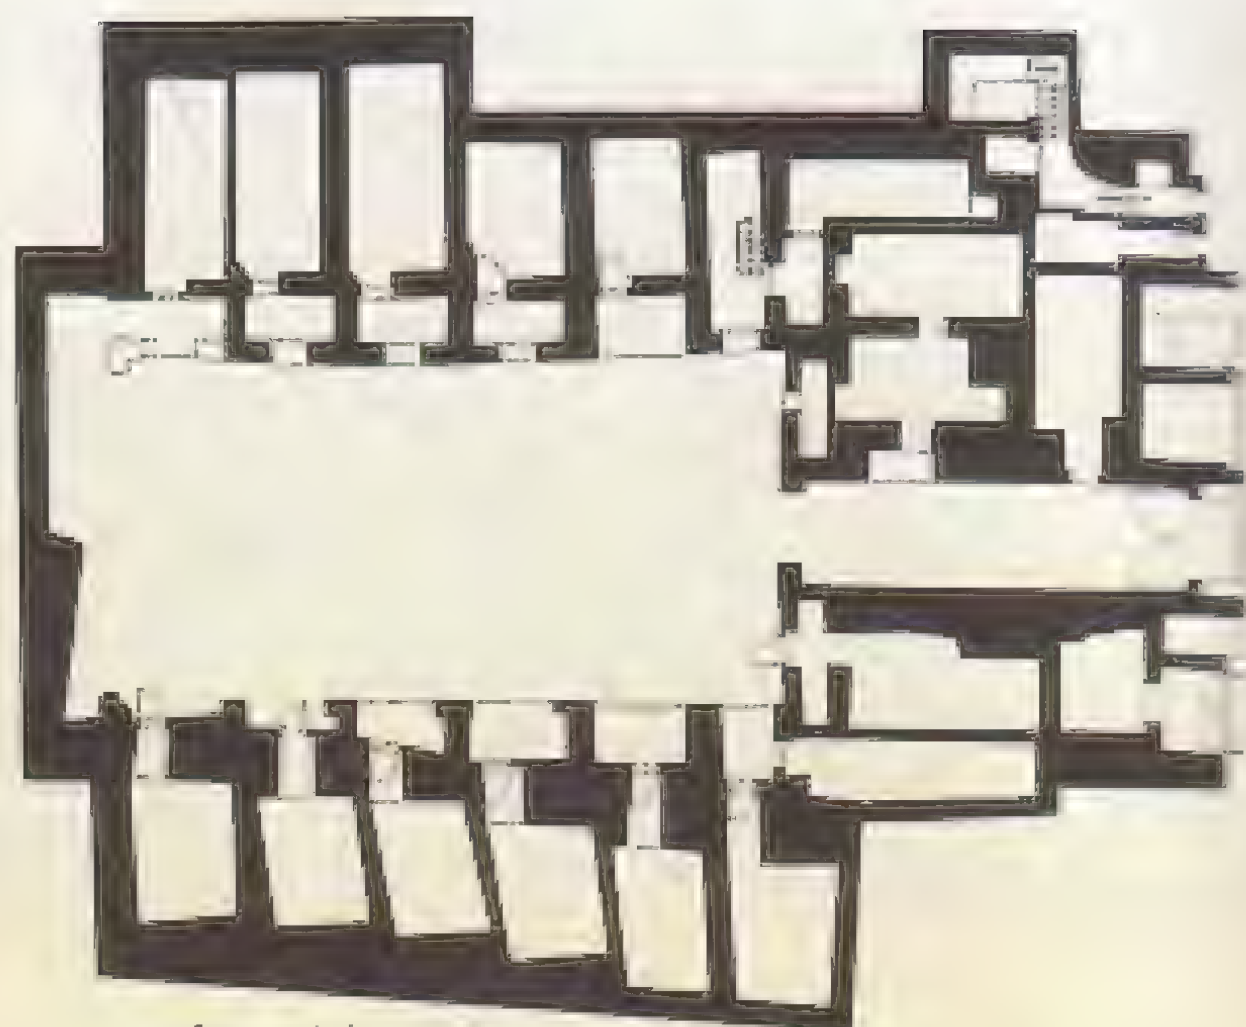
المنطقة الأولى للدور الأرضي

حالة الخار في الدار من مشروع الحفاظ

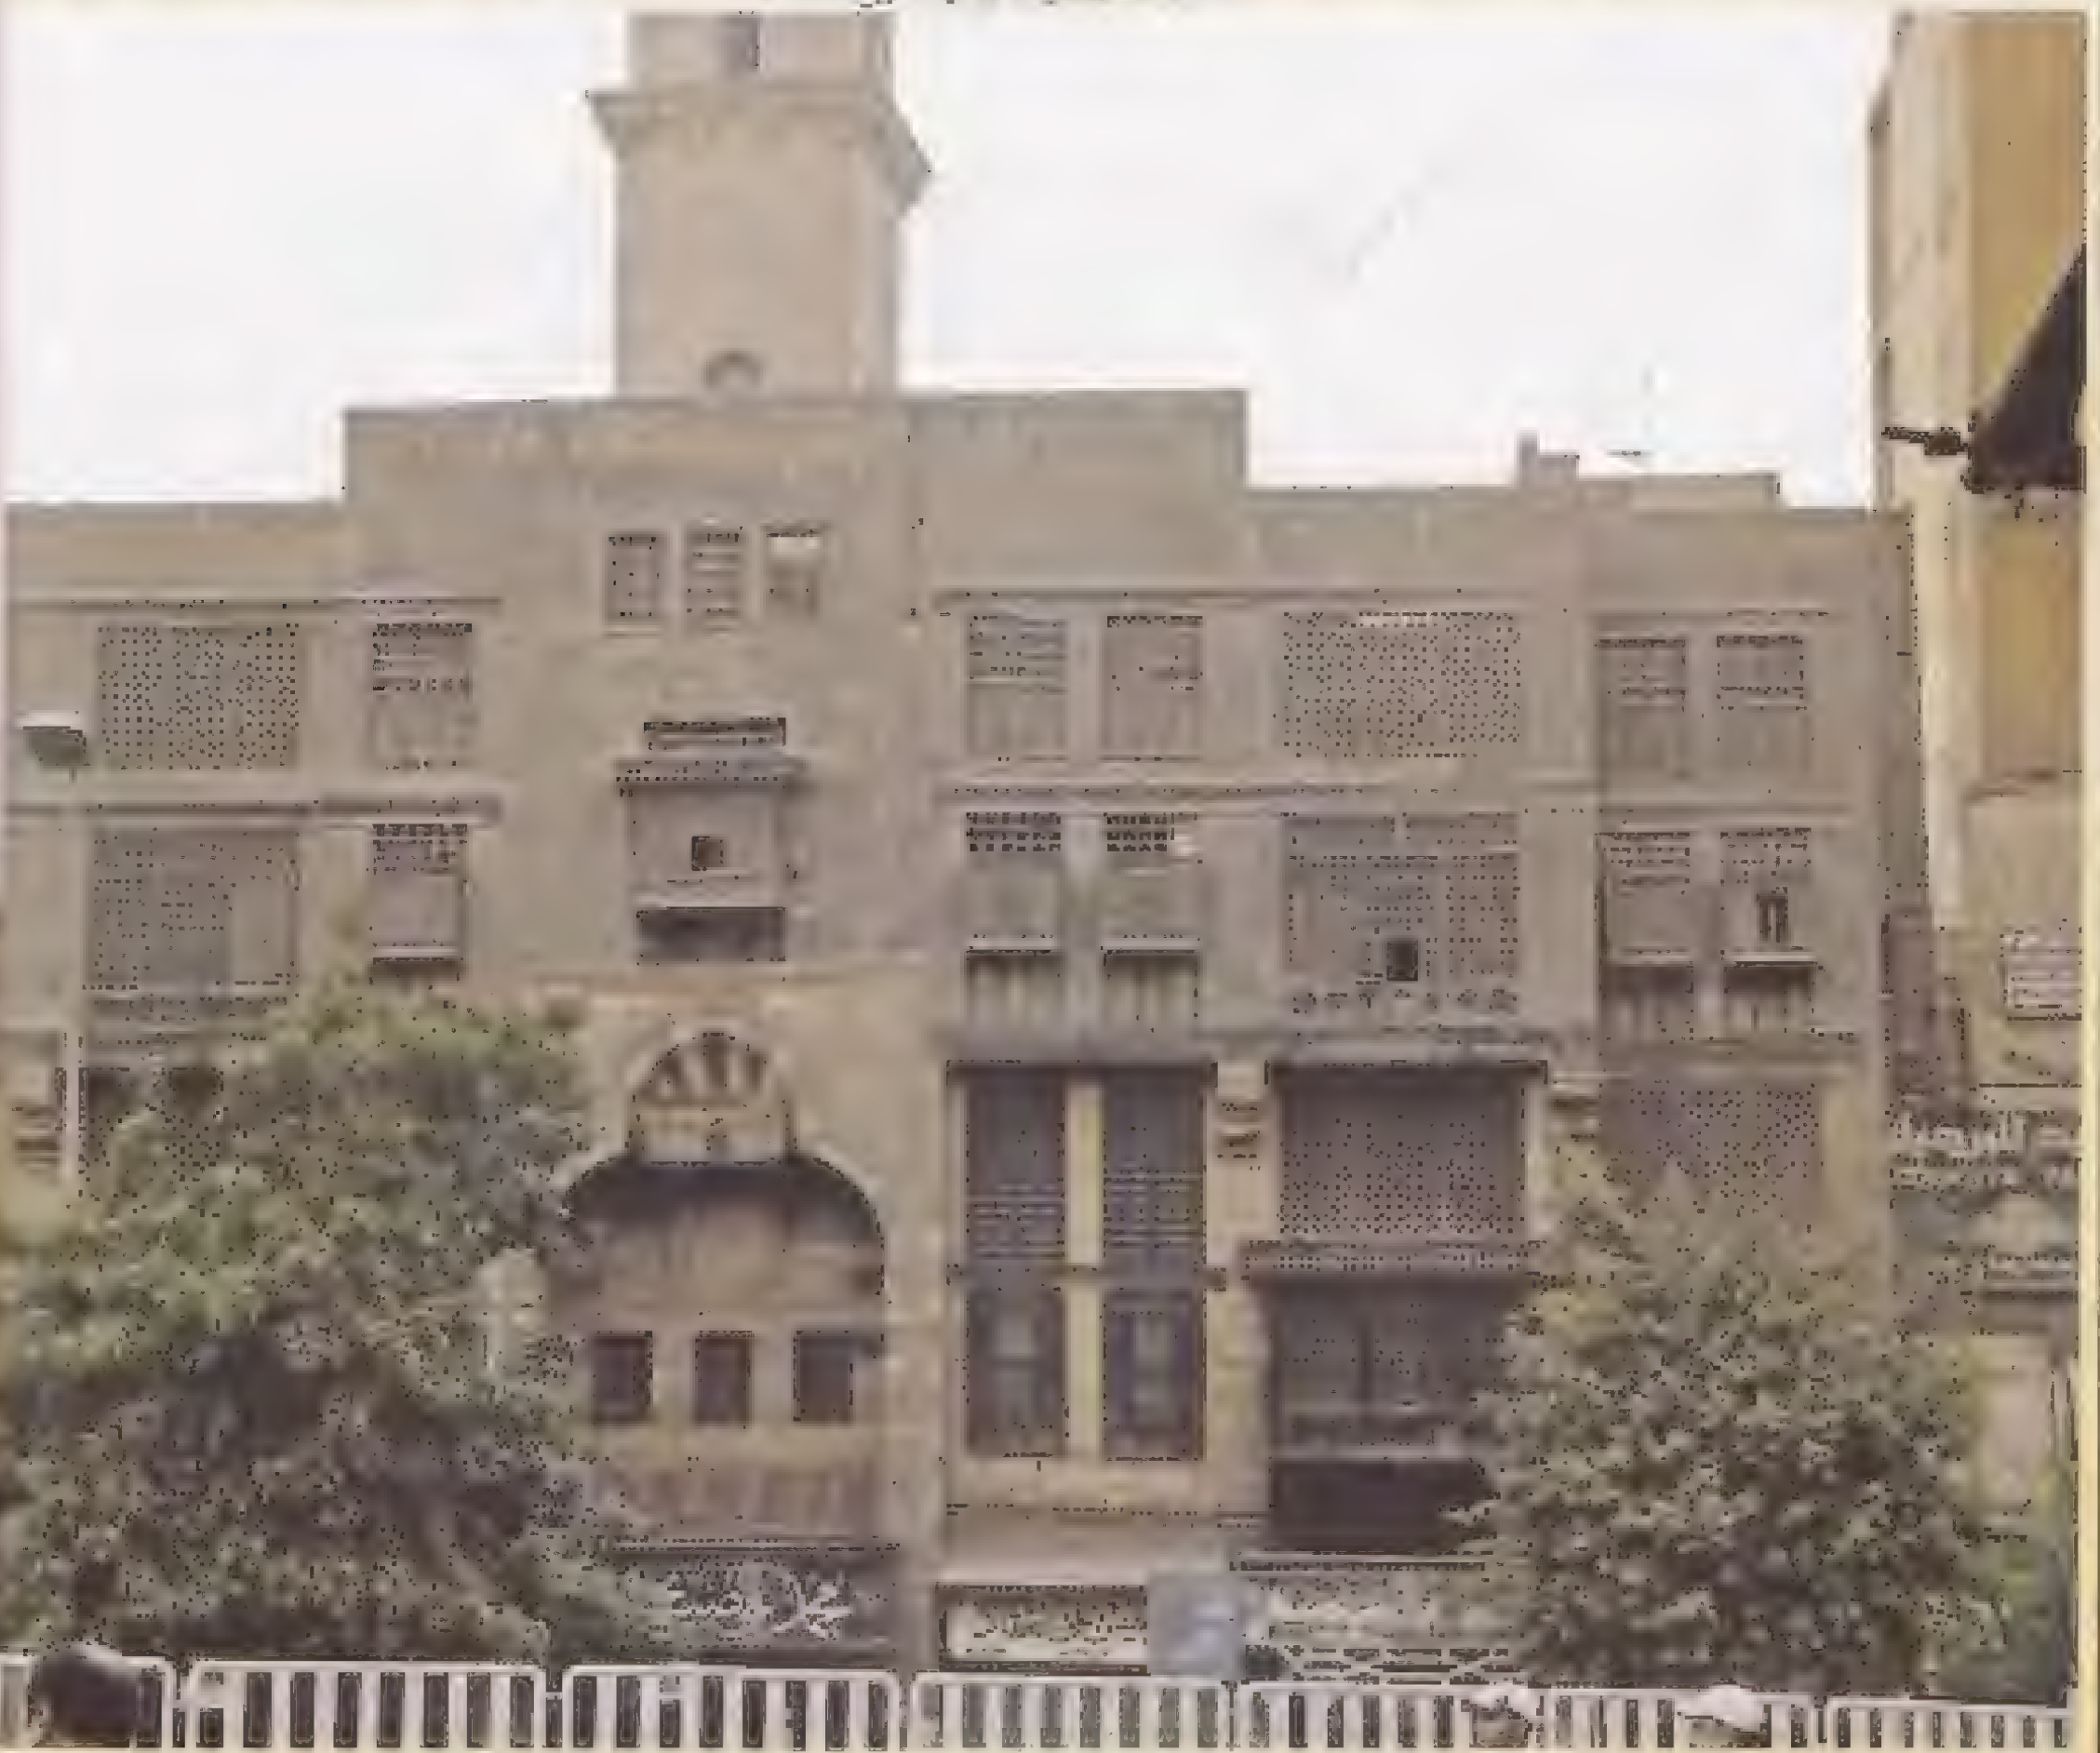
واجهة الرئيسية للدار والعمارة على شارع الأرحم

التدريعات والمخلفات المتراكمة بالمسجد و فوق الأسطوح

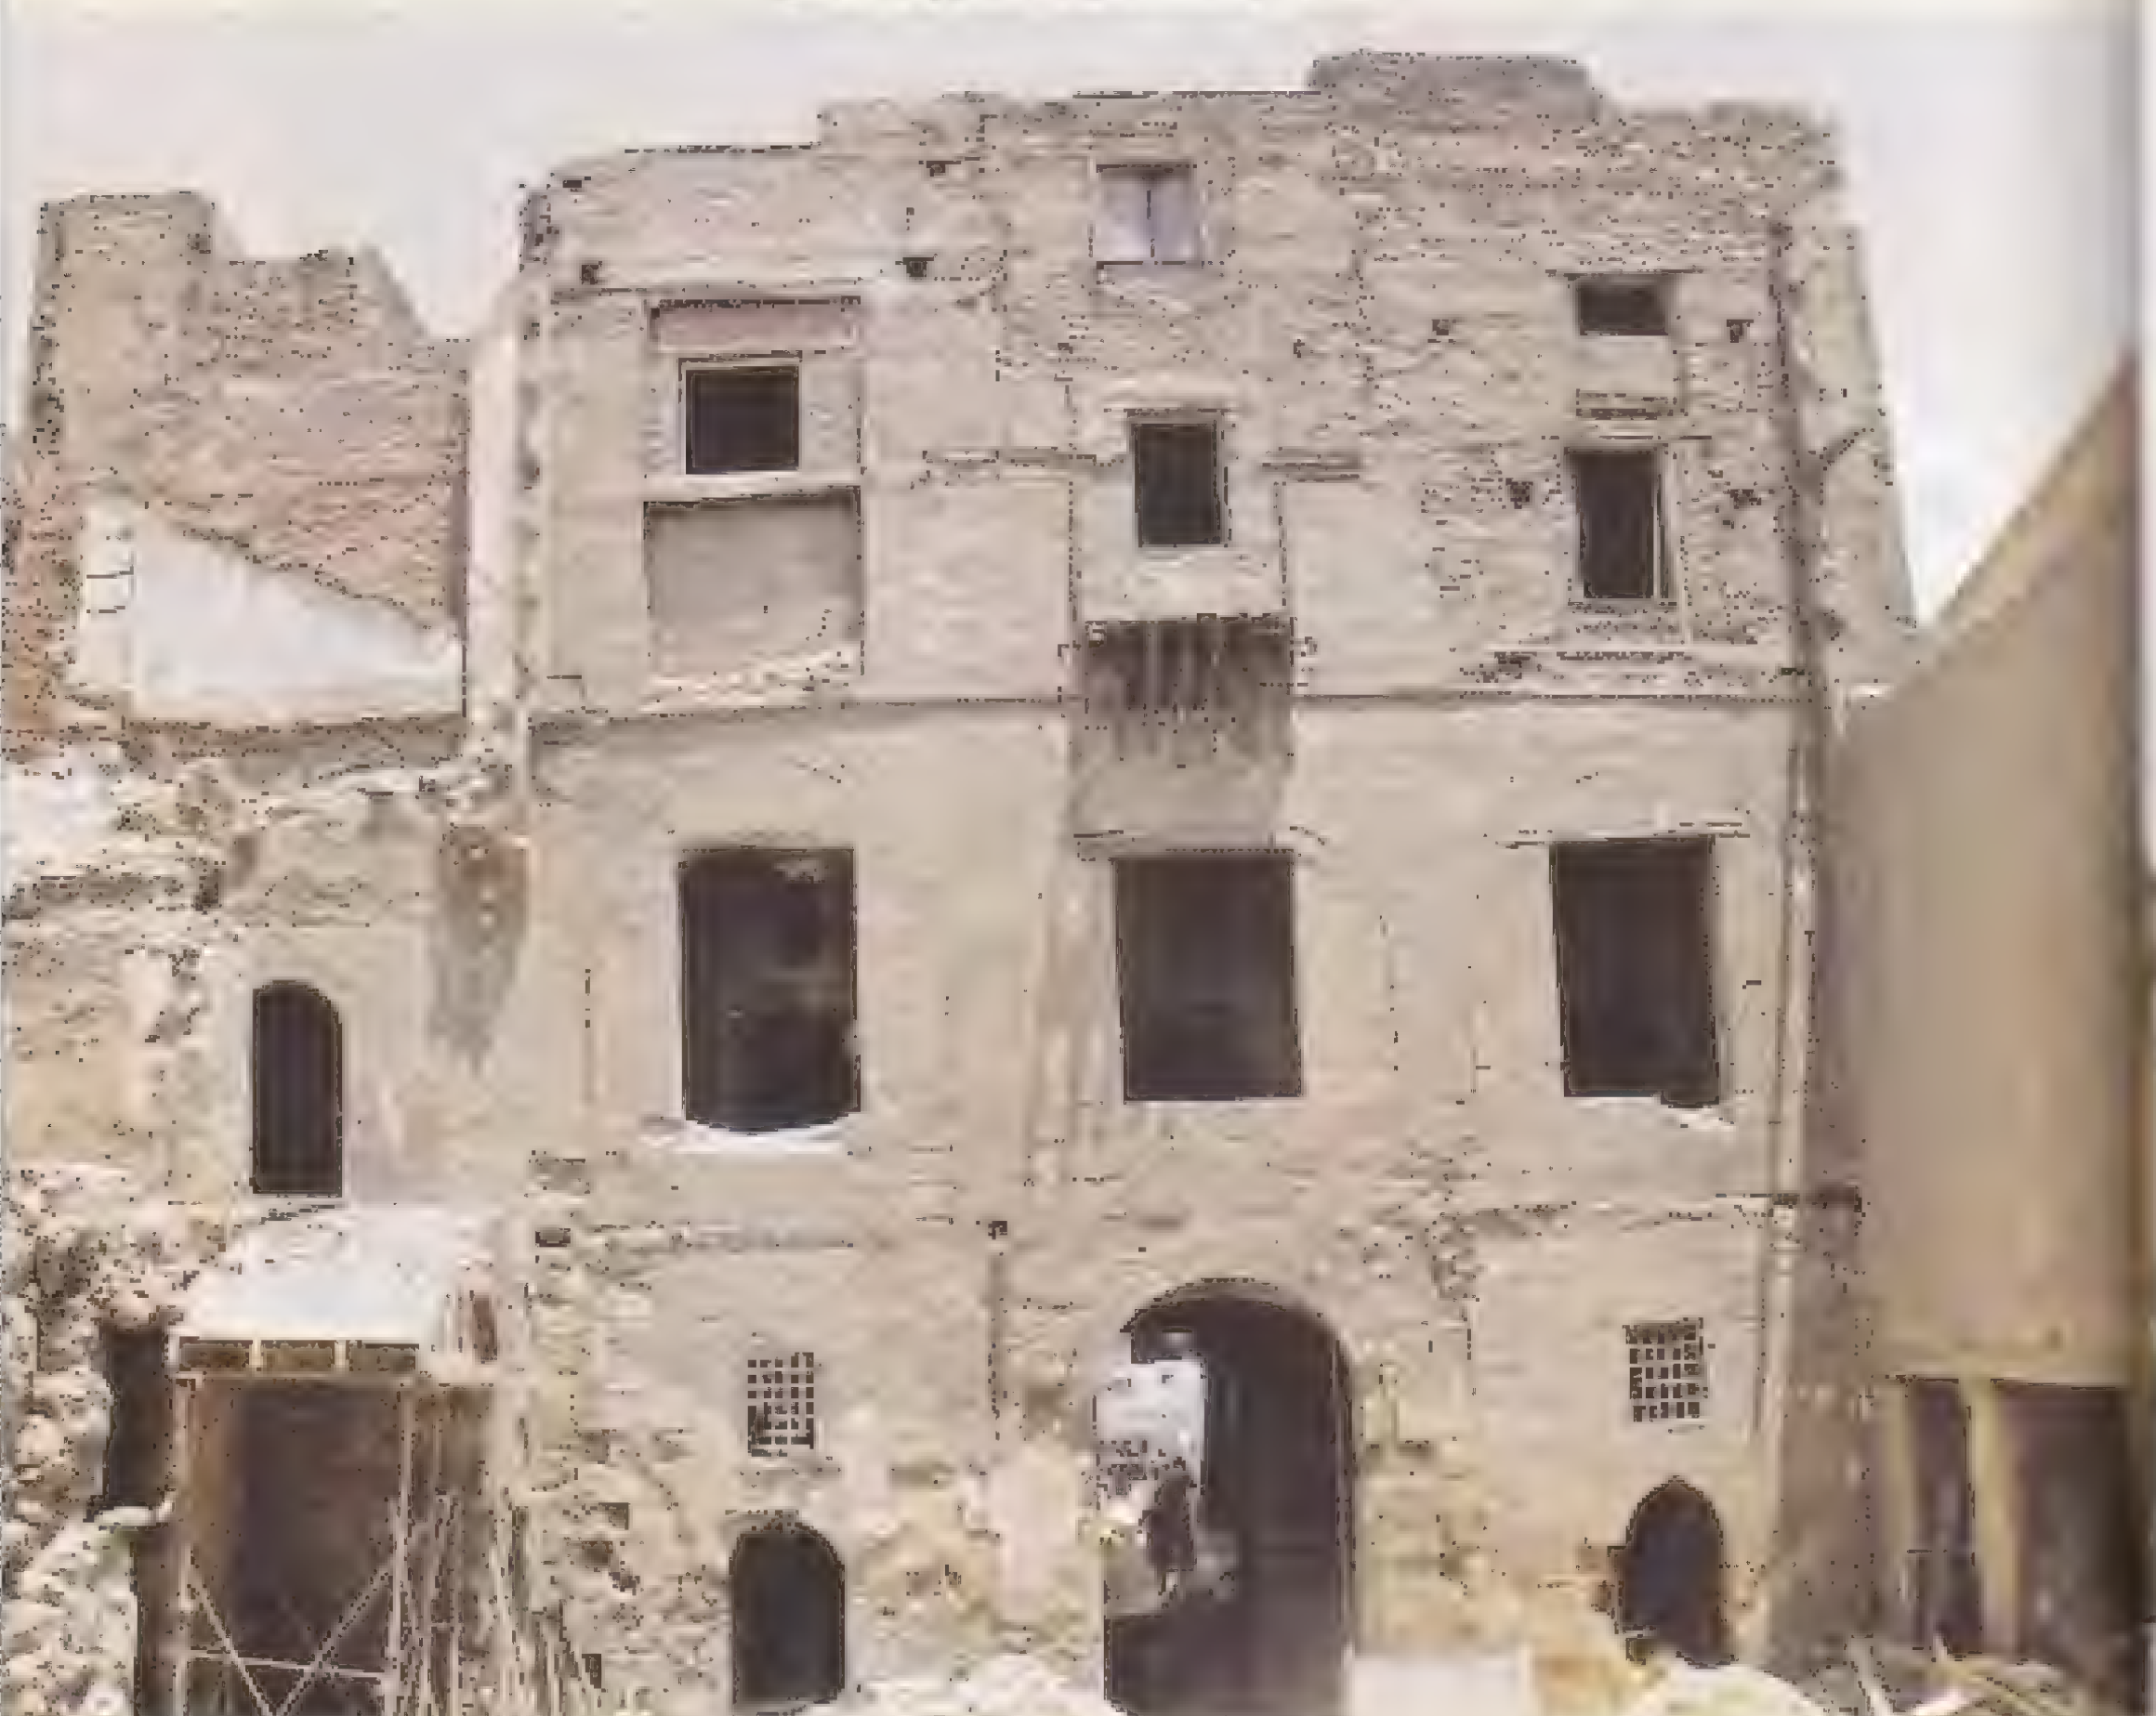
الواجهة الداخلية التريشاني هي تدحور و التبعيلات شديدة بها حجارها نتيجة تفكك العمود الرابطة

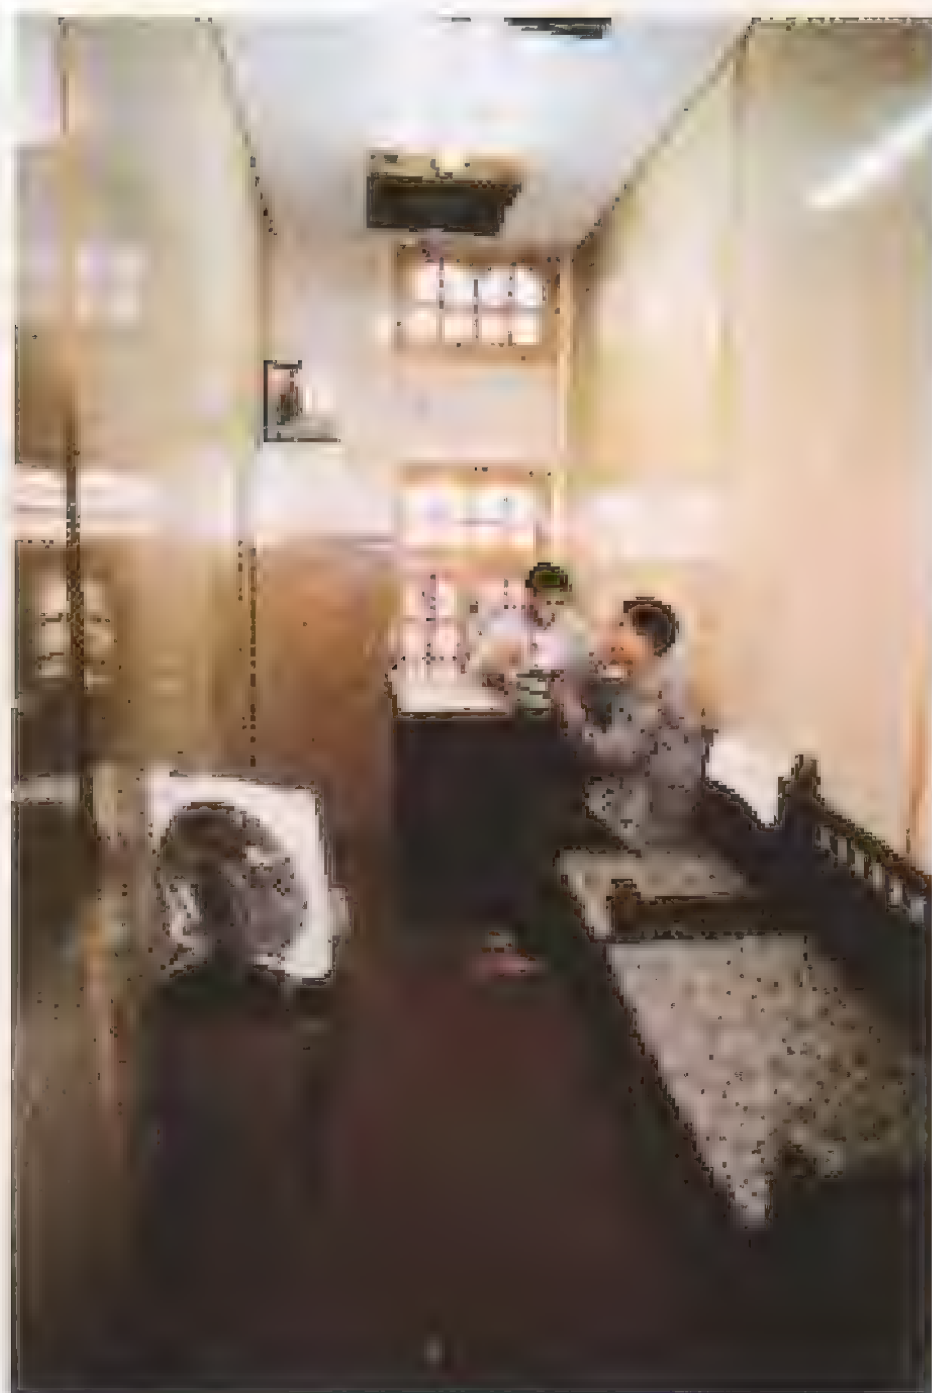
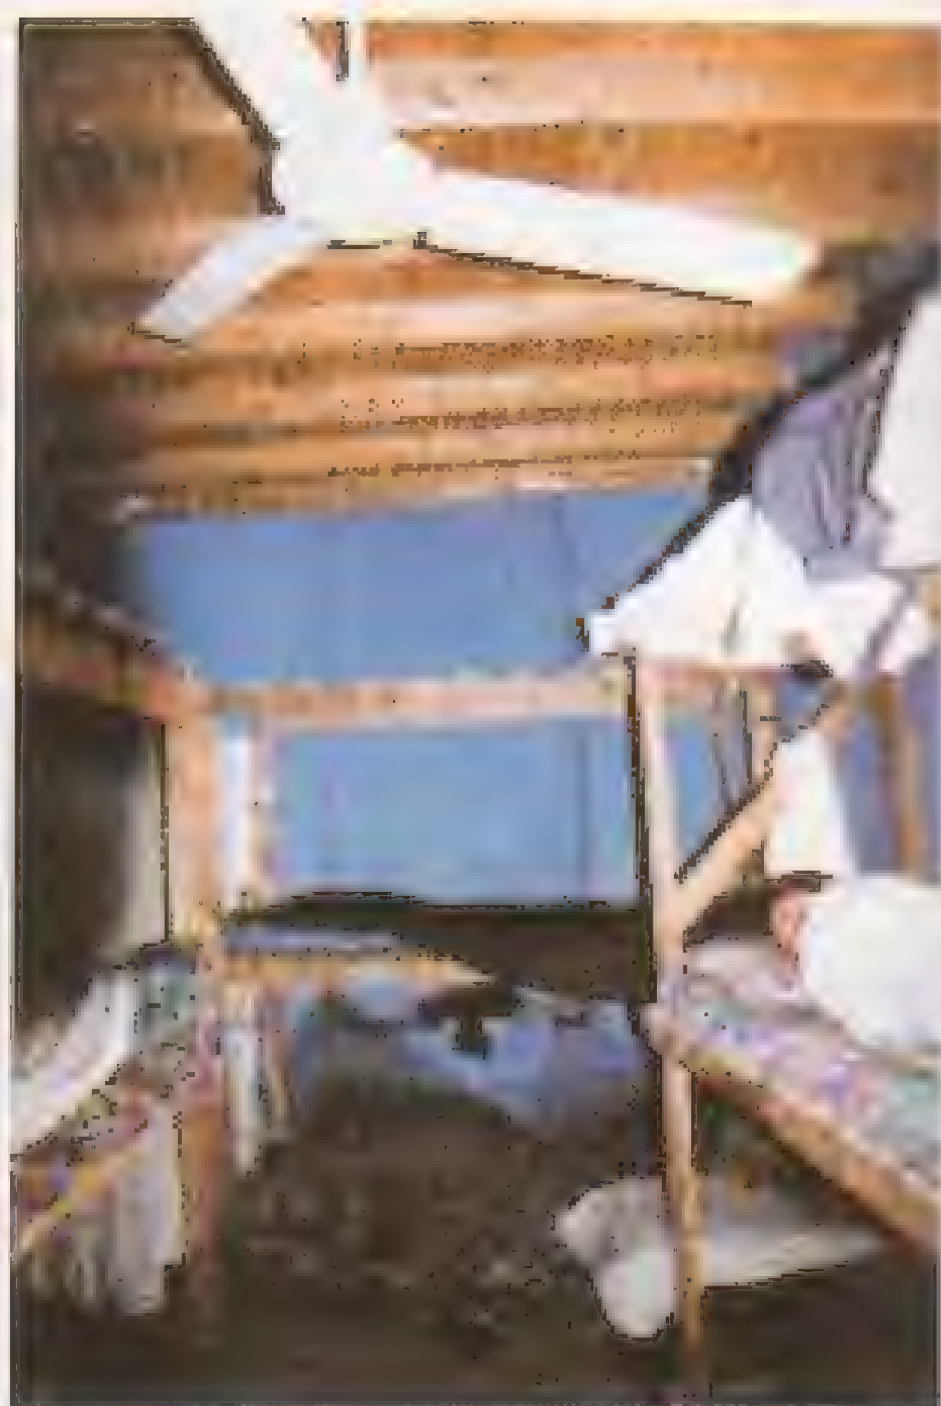
نماذج من التشويبه المصري القديم الإستعمال

كان لاستخدام الخزان كمطبعة دون رقابة واعية الأثر السبب على الأثر فكمية تشويبات الكتب والآلات الطباعة كان لها الأثر السيء على العناصر الإنشائية للمبنى فتحوكت بعض الأقفال ومالت حوائط المبنى المظلة على الضلع بالدور الأول علاوة على التغييرات الغير واعية للخلايا السكنية وذلك دون فهم جيد لطبيعة إنشاء المبنى كما انتشرت الشروخ نتيجة عن حركة انقباضية في بعض الحوائط وهي المعجل كانت حالة المبنى الإنشائية متدهورة تدهوراً خطيراً كاد أن يؤدي بمبنى من أجمل المباني بالقاهرة كما هاجمت الرطوبة الحوائط وأدى ذلك إلى تدهورها نتيجة الأملاح الناتجة عنها.

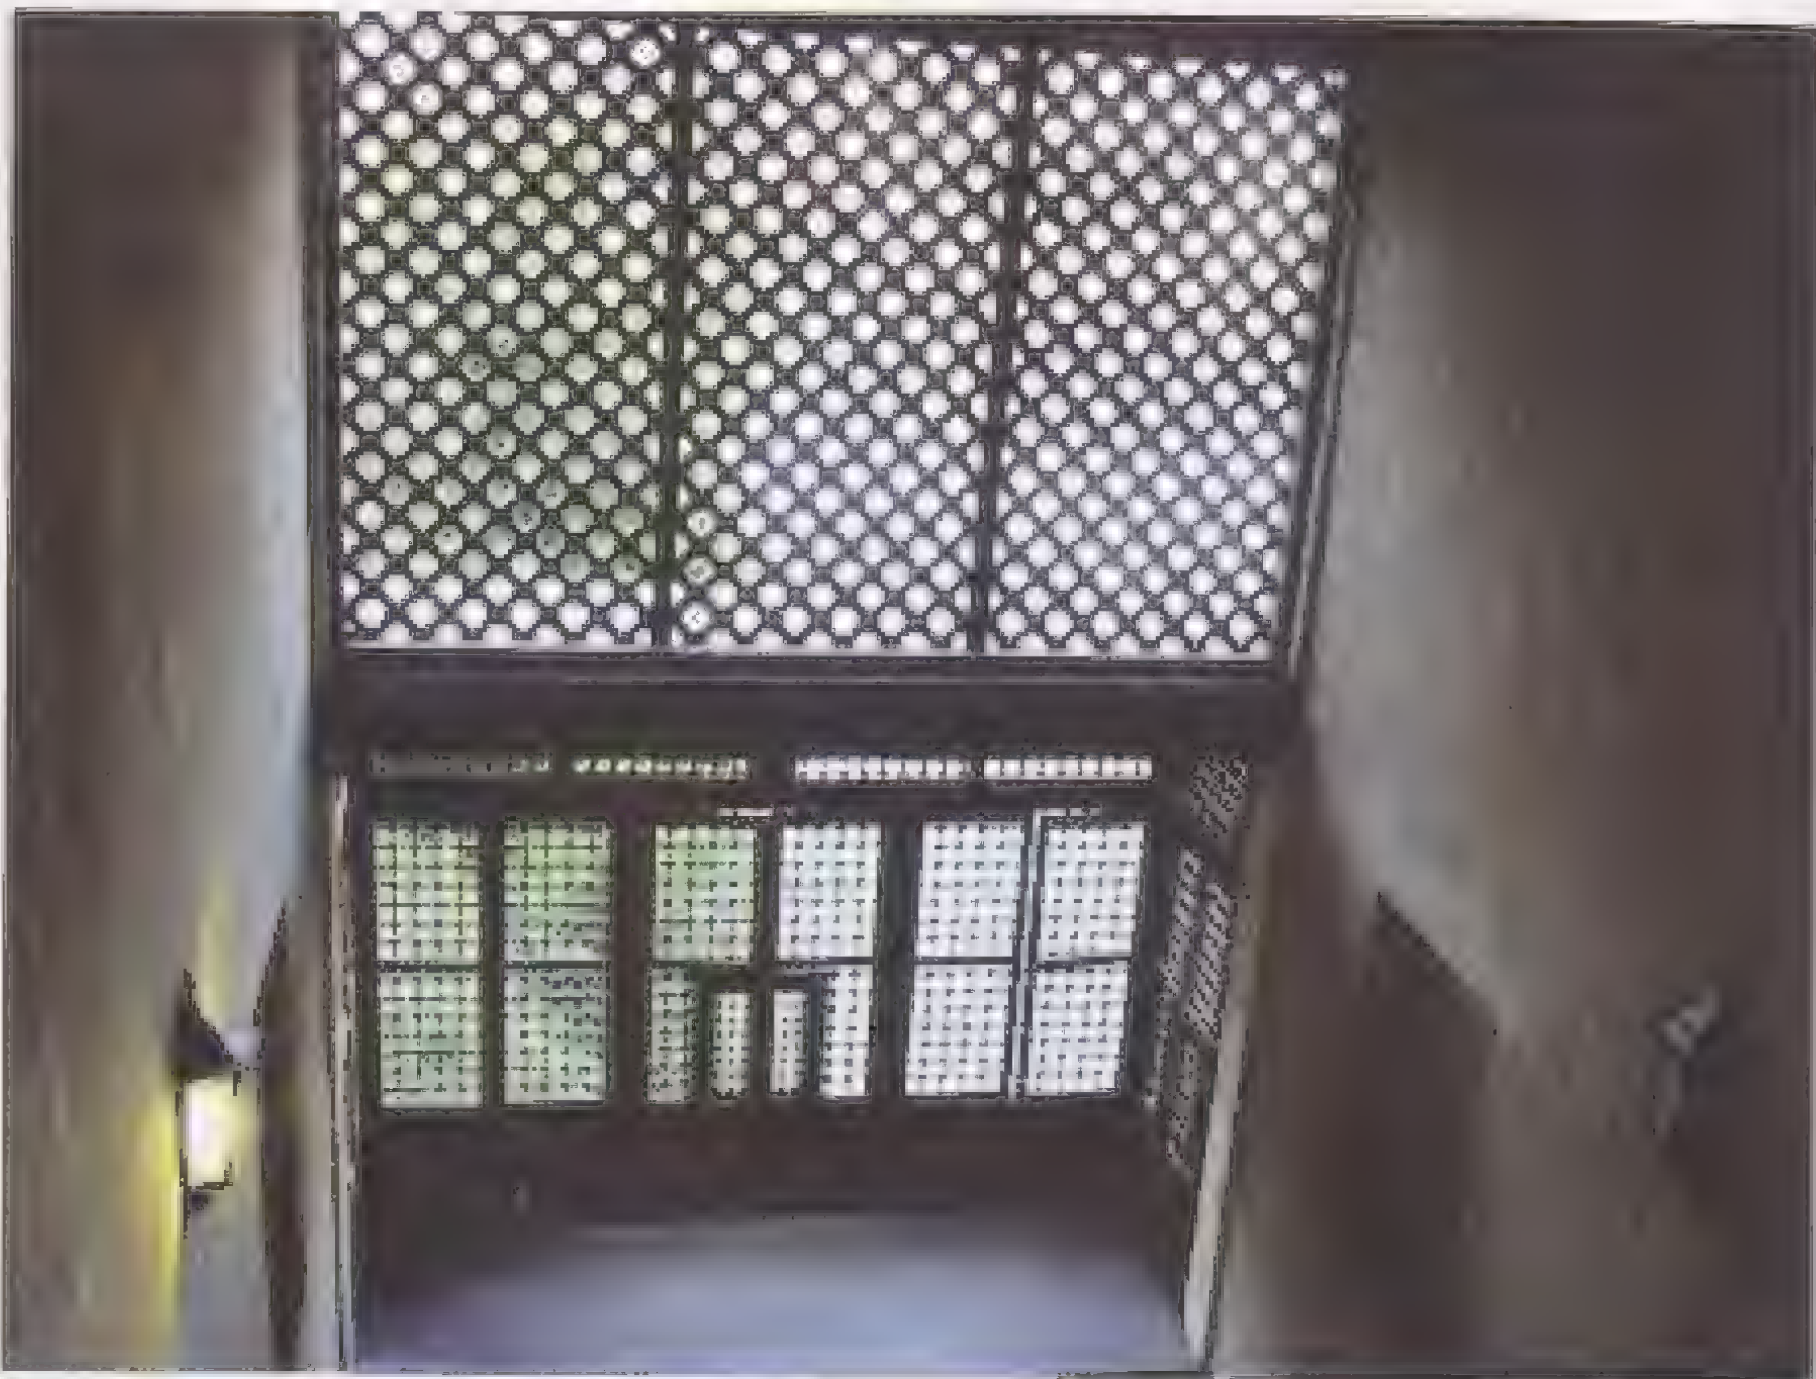
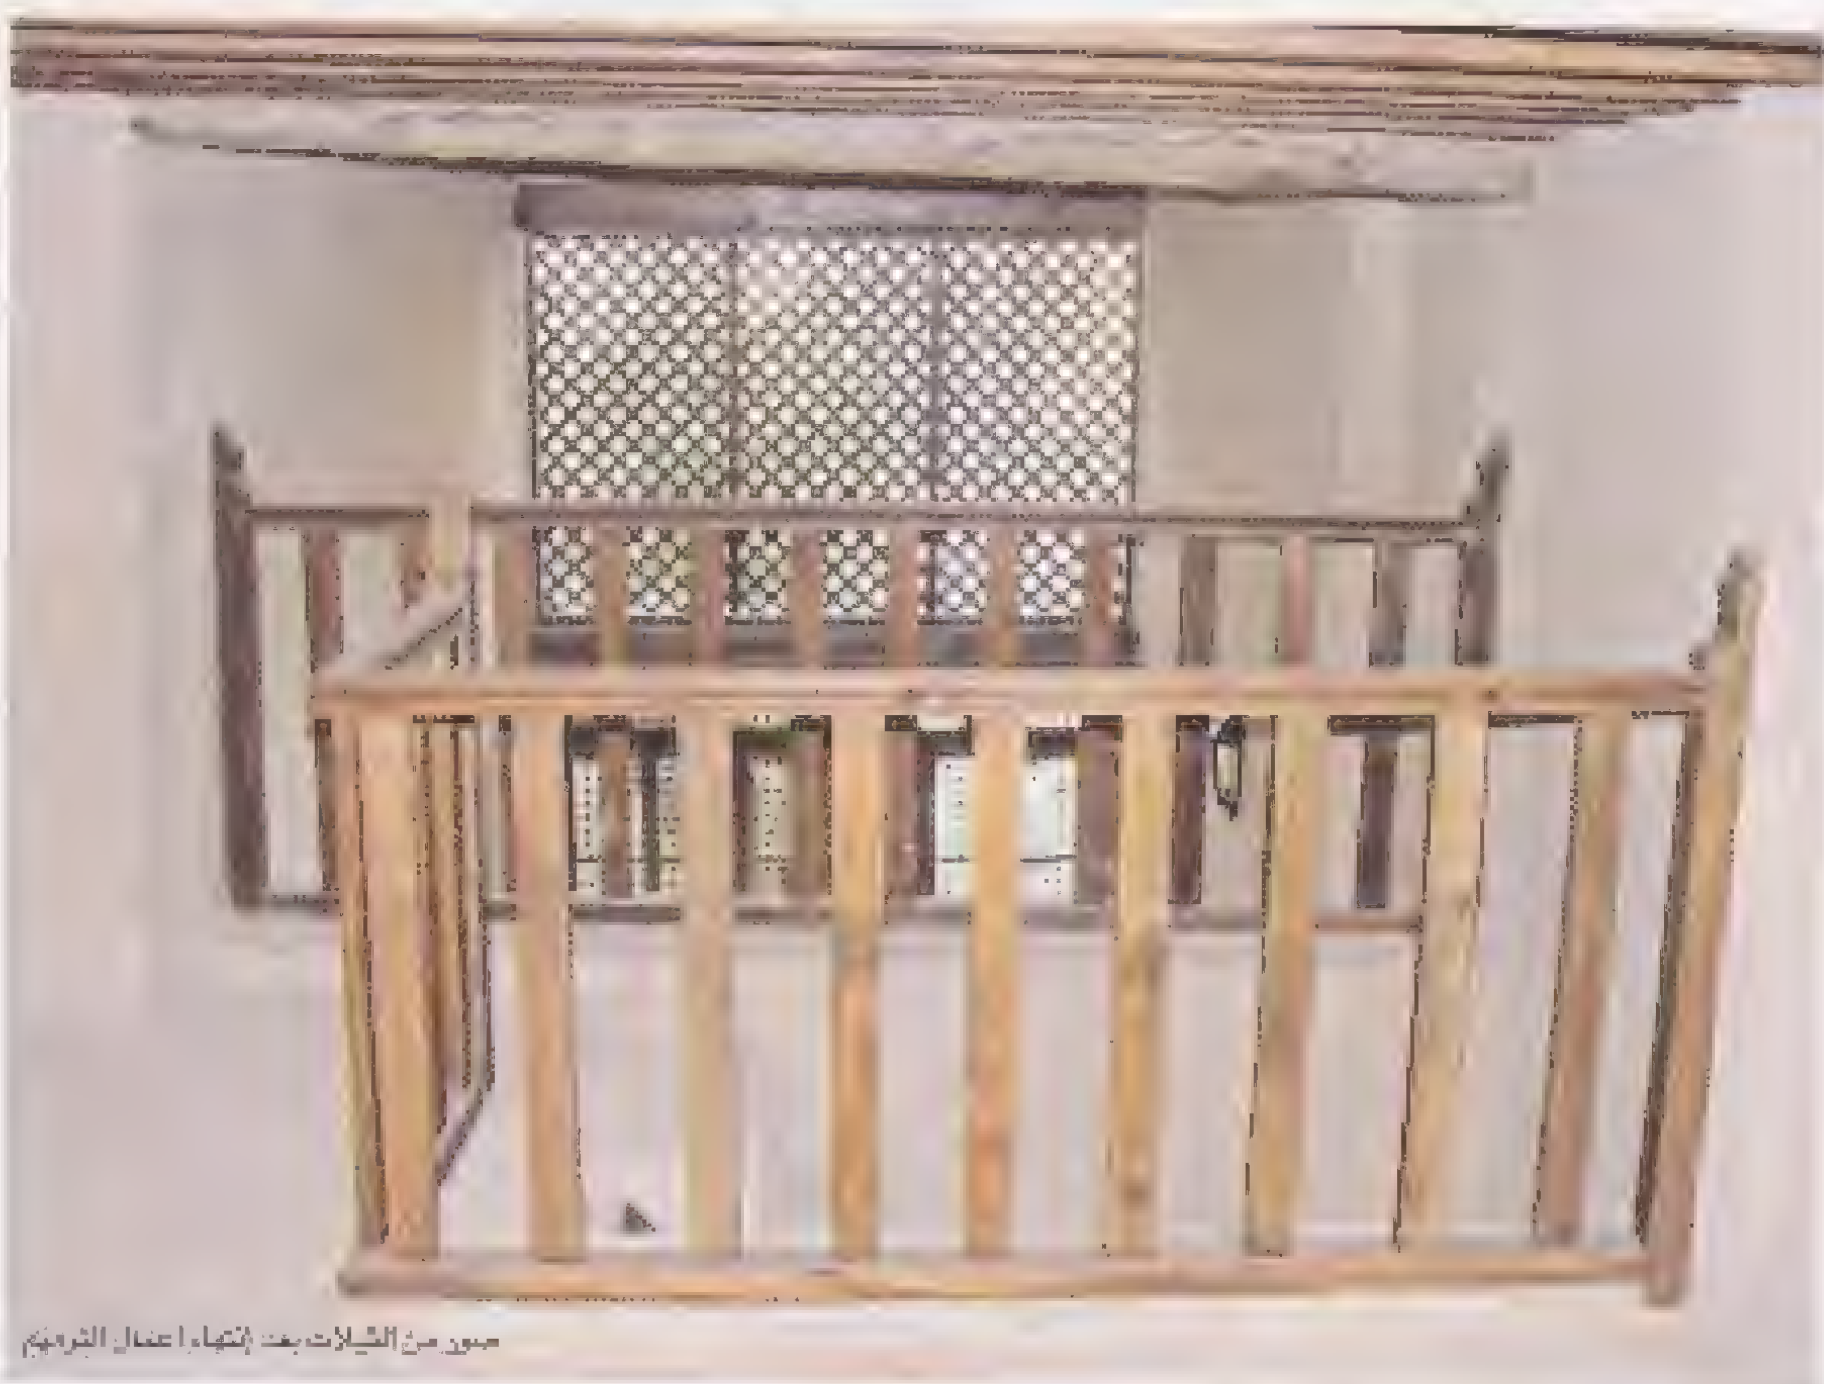
صورة من الشلالات بعد انتهاء أعمال الترميم

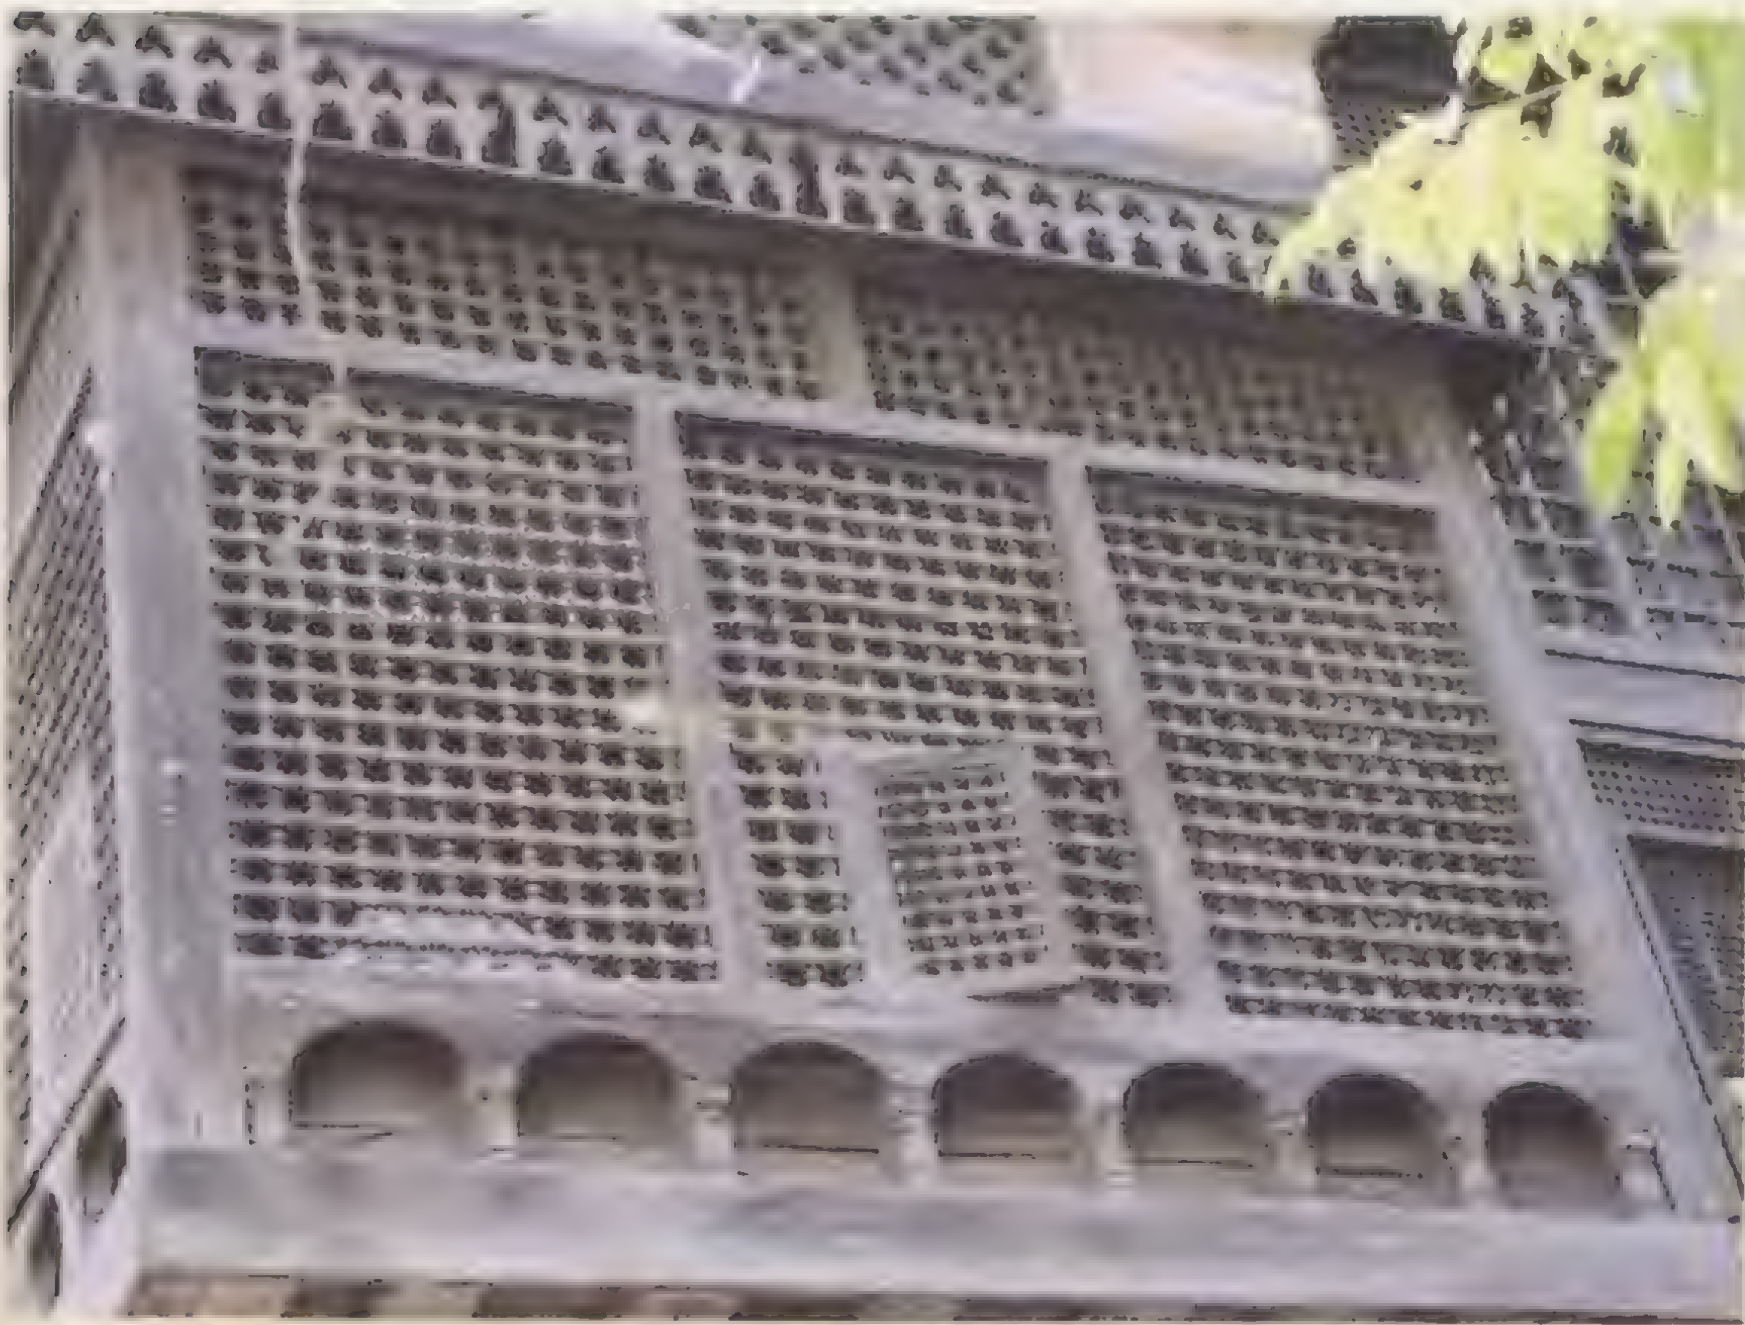
- تدهور حالة الأسطح الخشبية نتيجة لتراكم الأتربة والاتساخات .
- حدوث فقد لأجزاء خشبية بالأبواب وبعض قطع الخرط بالمشربيات

- ظهور كثير من الشروخ والانفصالات

- إنتشار بعض الاصابات الحشرية والميكروبيولوجية.

معرض الشبابيك والخرط والمشربيات قبل الترميم

- استكمال الأجزاء المفقودة والمتهالكة من الأبواب والمشربيات بنفس نوعية الخشب القديم.
- إجراء عملية المعالجة البيولوجية للقضاء على التلف الحشري والميكروبيولوجي باستخدام المبيدات الموصى بها مع إعادة عملية التعقيم خلال فترة لا تتجاوز الأسبوع للقضاء نهائياً على أي إصابة.
- ملء الشروخ والإتصالات وتدعيم الأجزاء المتهالكة.
- دهان الأخشاب باستخدام الجملكا وذلك لإعادتها إلى أصلها الأثري.

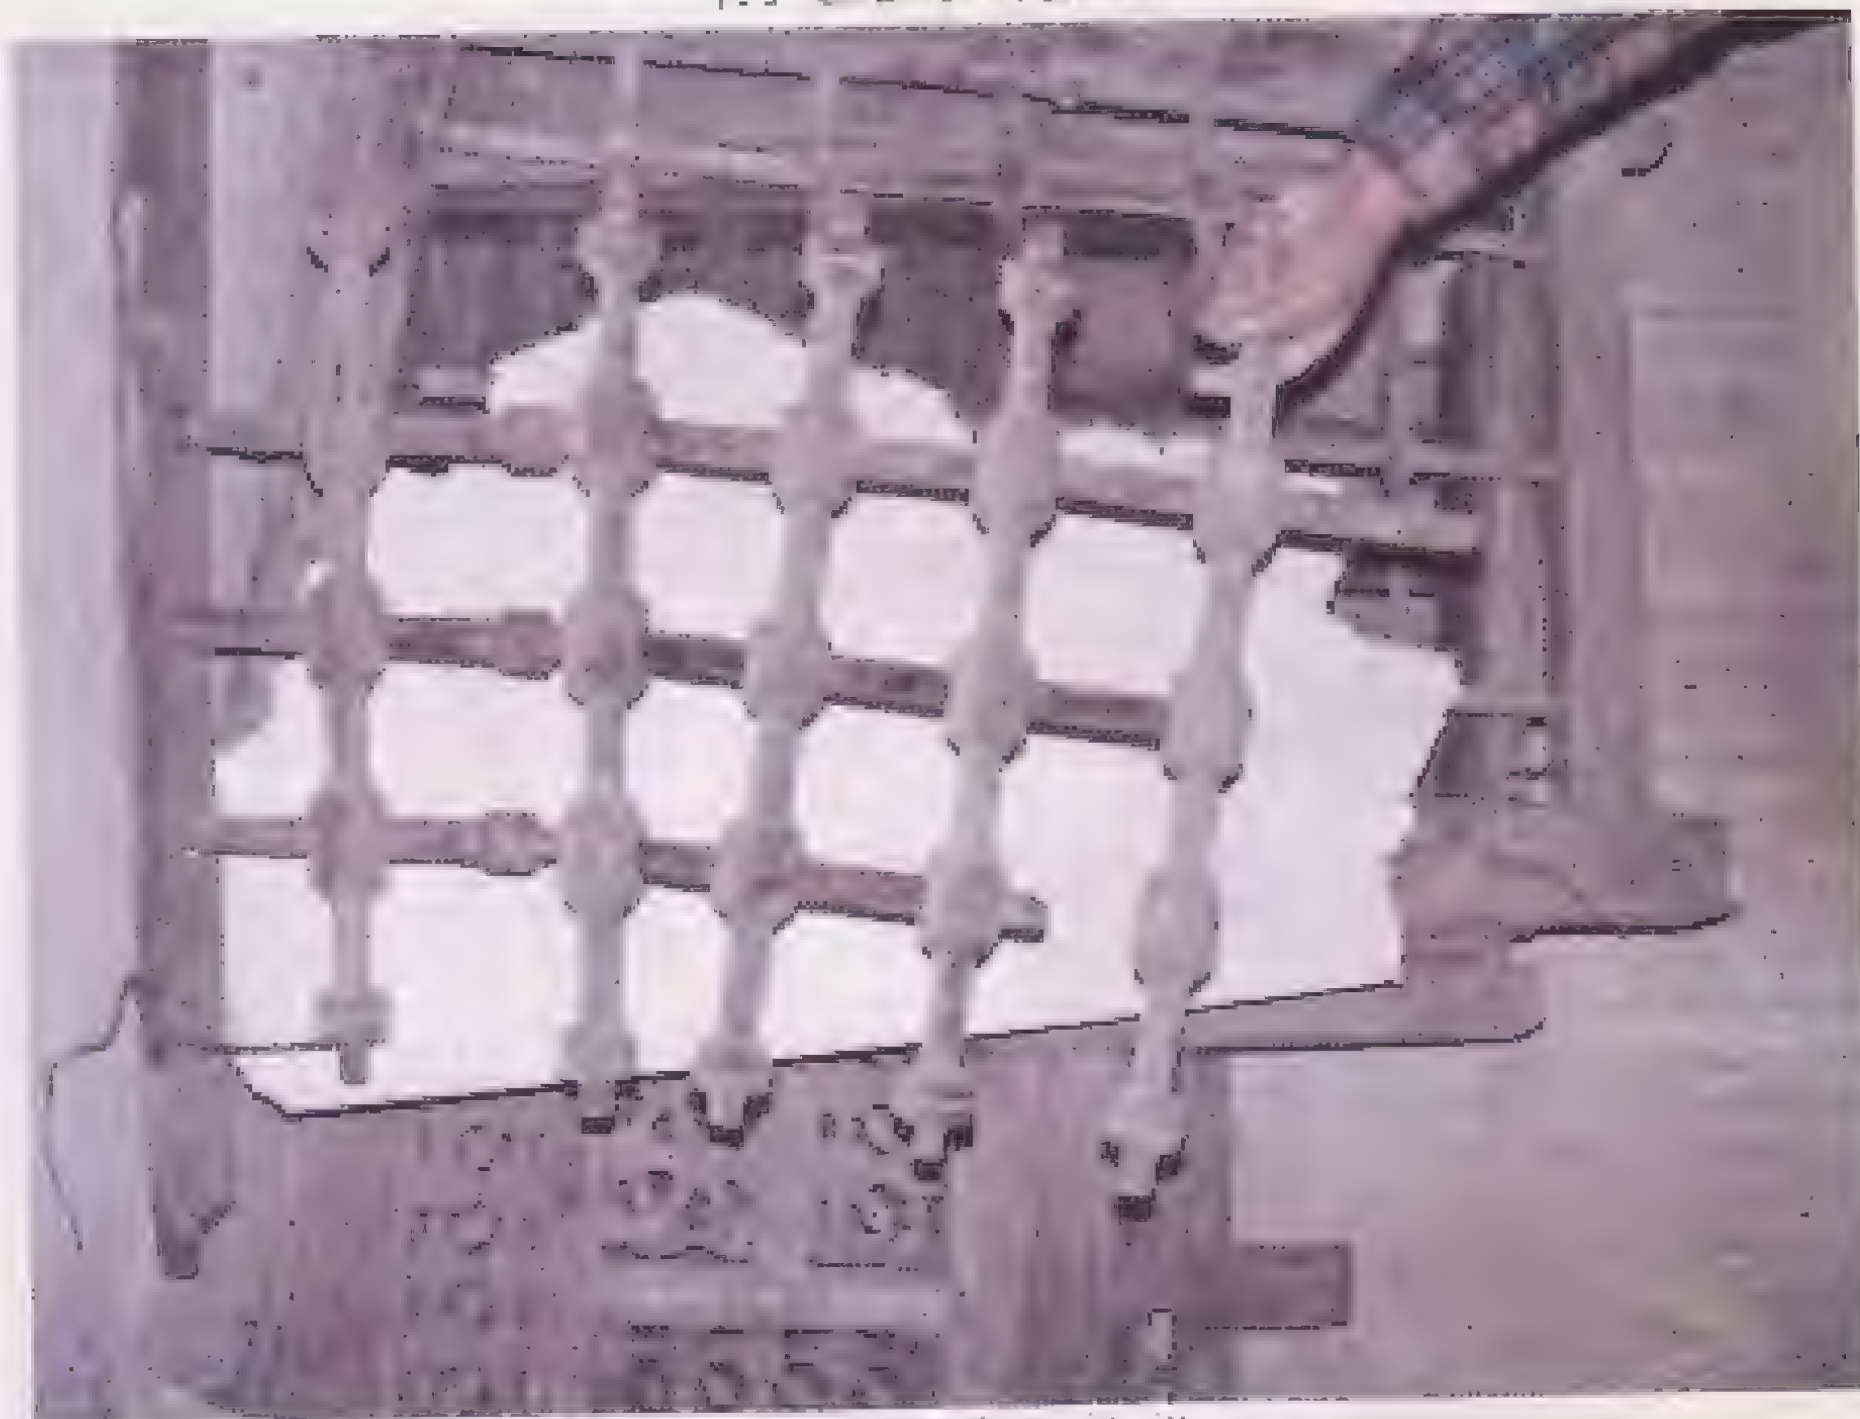
انفصال وشق بأحد شياهمك الخرط
